# Das Pfarrhaus Meyriez 4.0

Das Pfarrhaus Meyriez hat in seiner Geschichte drei grössere bauliche Interventionen erfahren. Nun ist eine vierte im Gange.

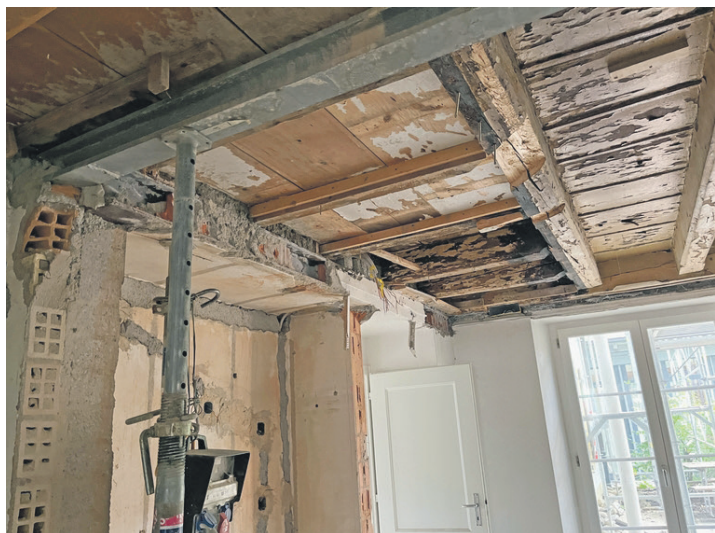
Das rund 500 Jahre alte Pfarrhaus von Meyriez ist von drei Baupochen geprägt.

Von Hermann Schöpfer weiss man, dass das Merlacher Pfarrhaus im Wesentlichen drei Entwicklungsschritte durchgemacht hat. Beim Bau um 1550 wurde das Gebäude als eigentlicher Pfarrhof gebaut. Es gab beispielsweise eine Scheune Richtung des heutigen Parkplatzes. Das Haus wurde damals vom Pfarrer, aber auch vom landwirtschaftlichen Personal genutzt.

Grosse Arbeiten fanden dann um 1775/76 statt. Nach der Nomination des bekannten Pfarrers Jean-Philippe Dutoit liess Bern das Haus renovieren und vergrösserte die Pfarrwohnung um einen Westflügel. Die vorher schon stattliche Sechszimmerwohnung erhielt zwei weitere Zimmer. Und zu den spätgotischen Elementen aus der Bauzeit gesellten sich nun barocke Stilmittel.

Einen massiven Einschnitt gab es dann erneut 1954. Einer systematischen Renovation fielen da die Scheune aus Stein und die Laube aus Holz zum Opfer. Im Innern verschwanden ei-

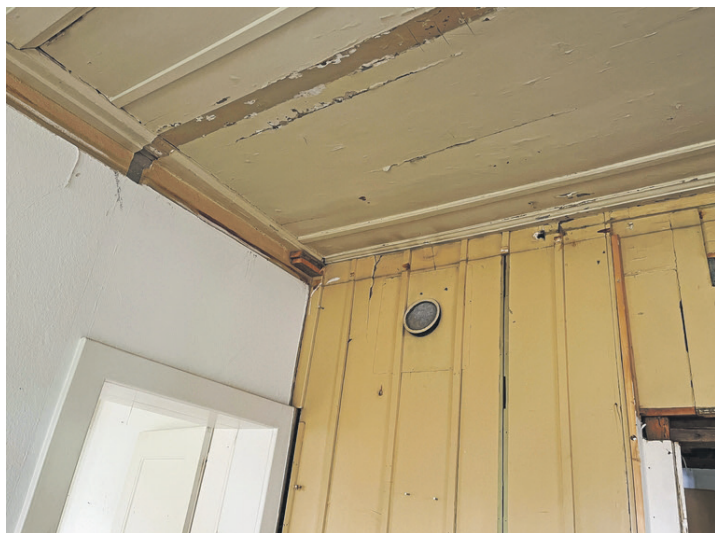
Das Entfernen der Verkleidung hat alte Baustrukturen zutage gebracht.

Doch die nun unternommenen Arbeiten brachten Wiederentdeckungen zutage. So kamen nach Entfernen von Verkleidungen alte Decken wieder zum Vorschein, so Maeder. «Dies hat uns grosse Freude bereitet. Es stellt einen Teil des ehemaligen Charakters des Pfarrhauses wieder her.»
